核电在建机组建造事件综合分析

报告单位：苏州热工研究院有限公司

2022年7月·浙江宁波

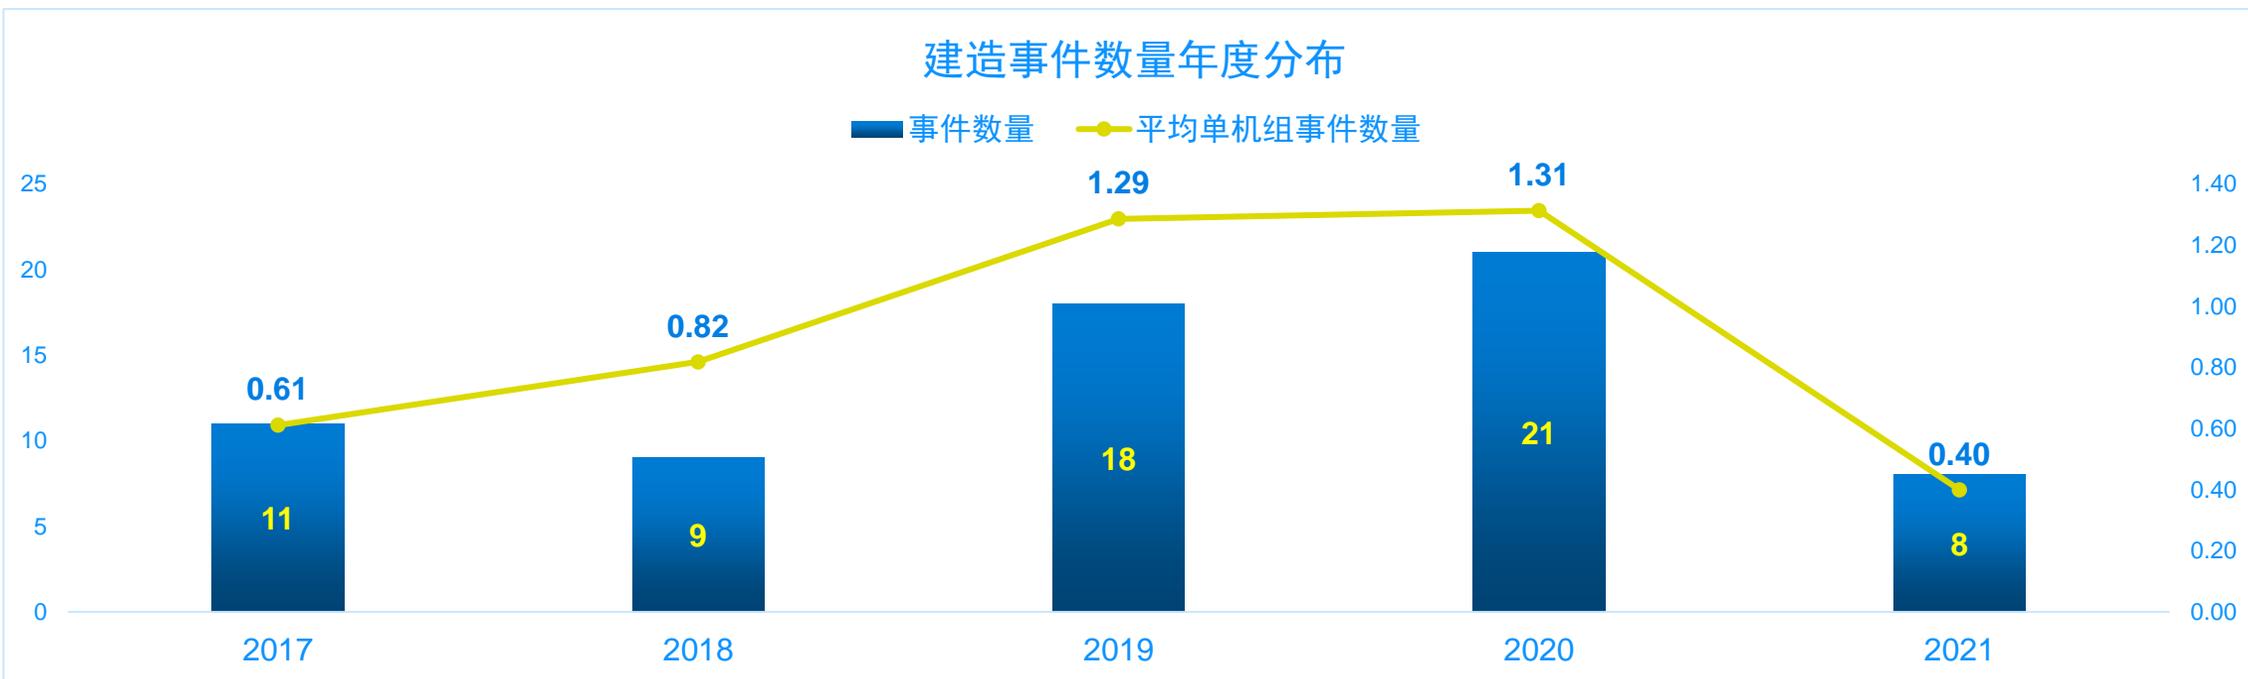
1.1 事件数量分布

2017年-2021年五年期间，各在建核电项目共上报79起建造事件，年度分布如下图所示：

- 2019年和2020年建造事件数量和平均单机组事件数量均最多。
- 2021年建造事件总数量和平均单机组事件数量为**近五年以来最小值**。

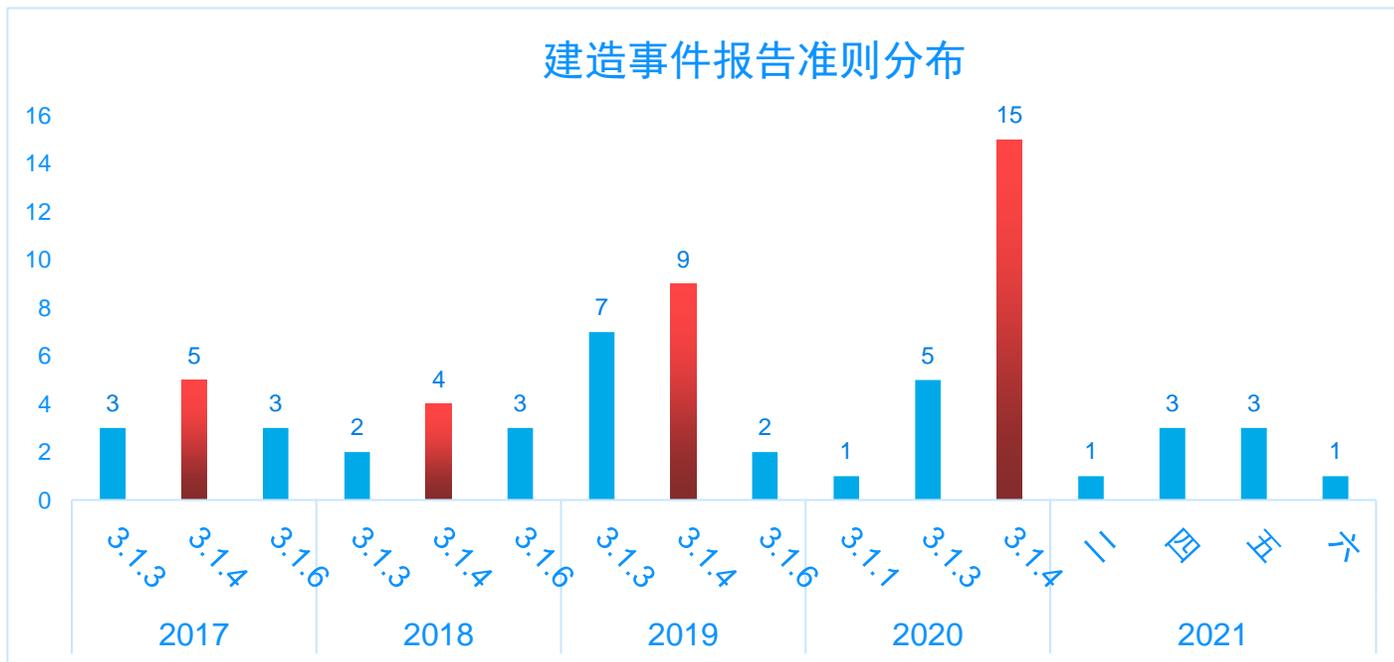
1.2 事件报告准则分布

2017年-2021年五年期间，建造事件报告准则（2020年底进行了更新）中：

- 2019年和2020年建造事件主要集中在**准则3.1.4**，该类事件数量每年数量均最多，2020年数量最多为15起；其次是准则3.1.3相关事件数量分别为7起和5起。
- 2021年建设事件中准则四和准则五相关事件数量均为3起。

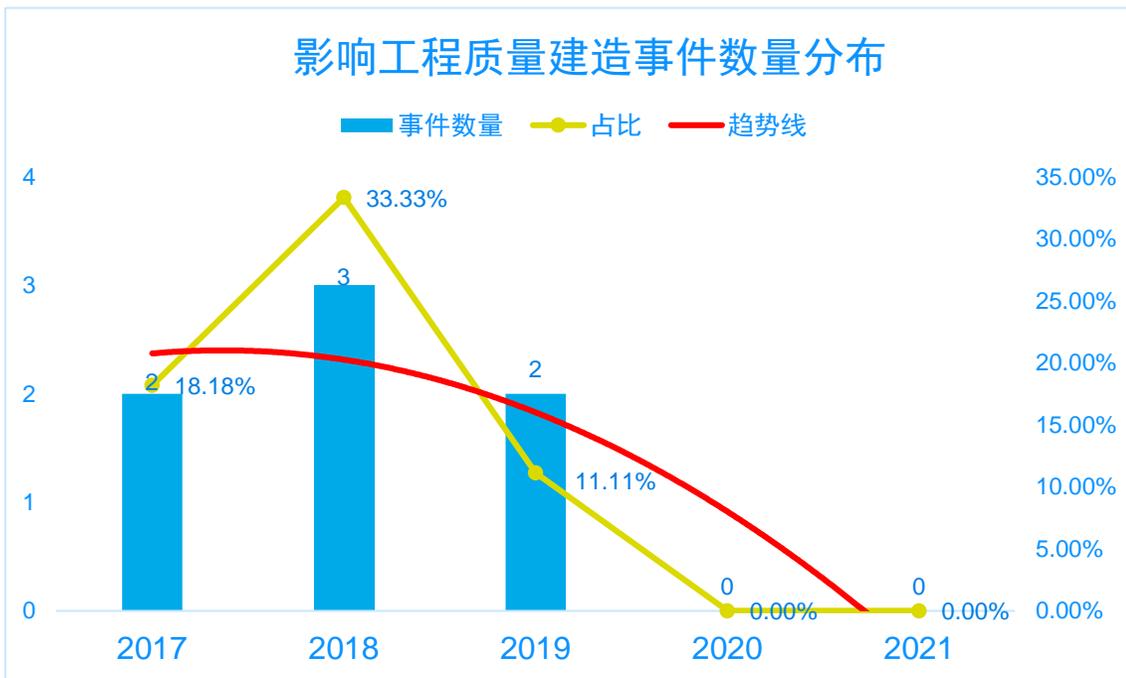
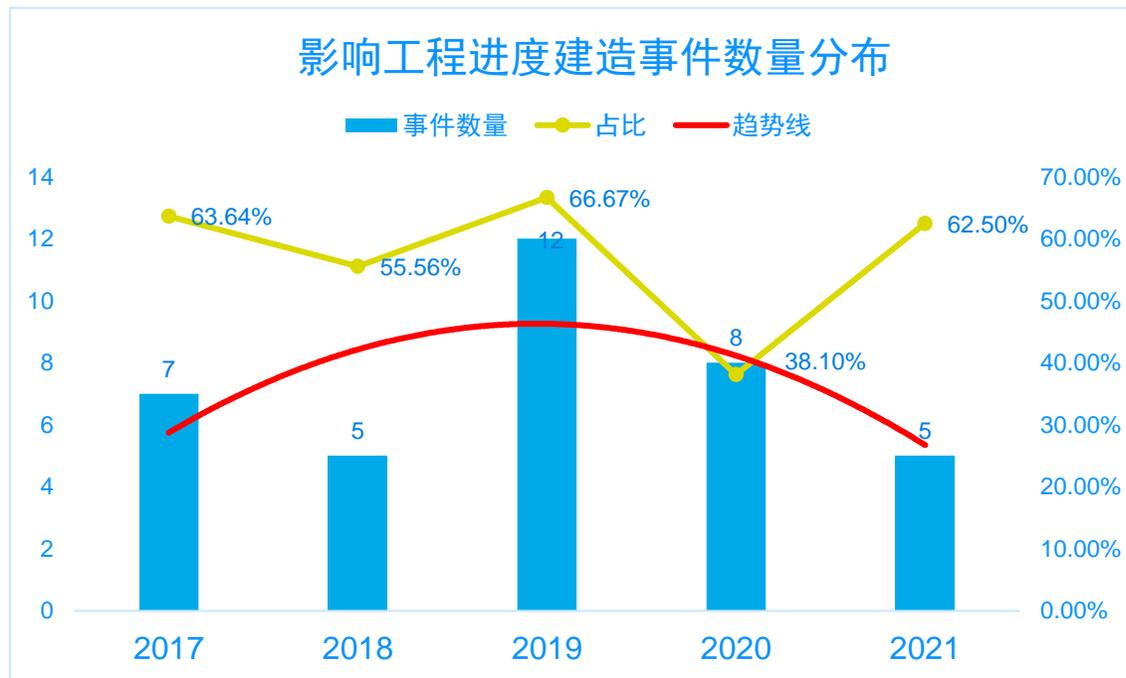
1.3 事件对工程影响分布

根据建造事件报告中对工程质量和工程进度影响分析结果进行统计：

- 影响工程质量建造事件**数量和占比**整体呈现明显**下降趋势**，2020年和2021年**均未发生**直接影响工程质量的建造事件。
- 近三年影响工程进度建造事件数量呈现**下降趋势**，2021年建造事件占比相比2020年有所增加。

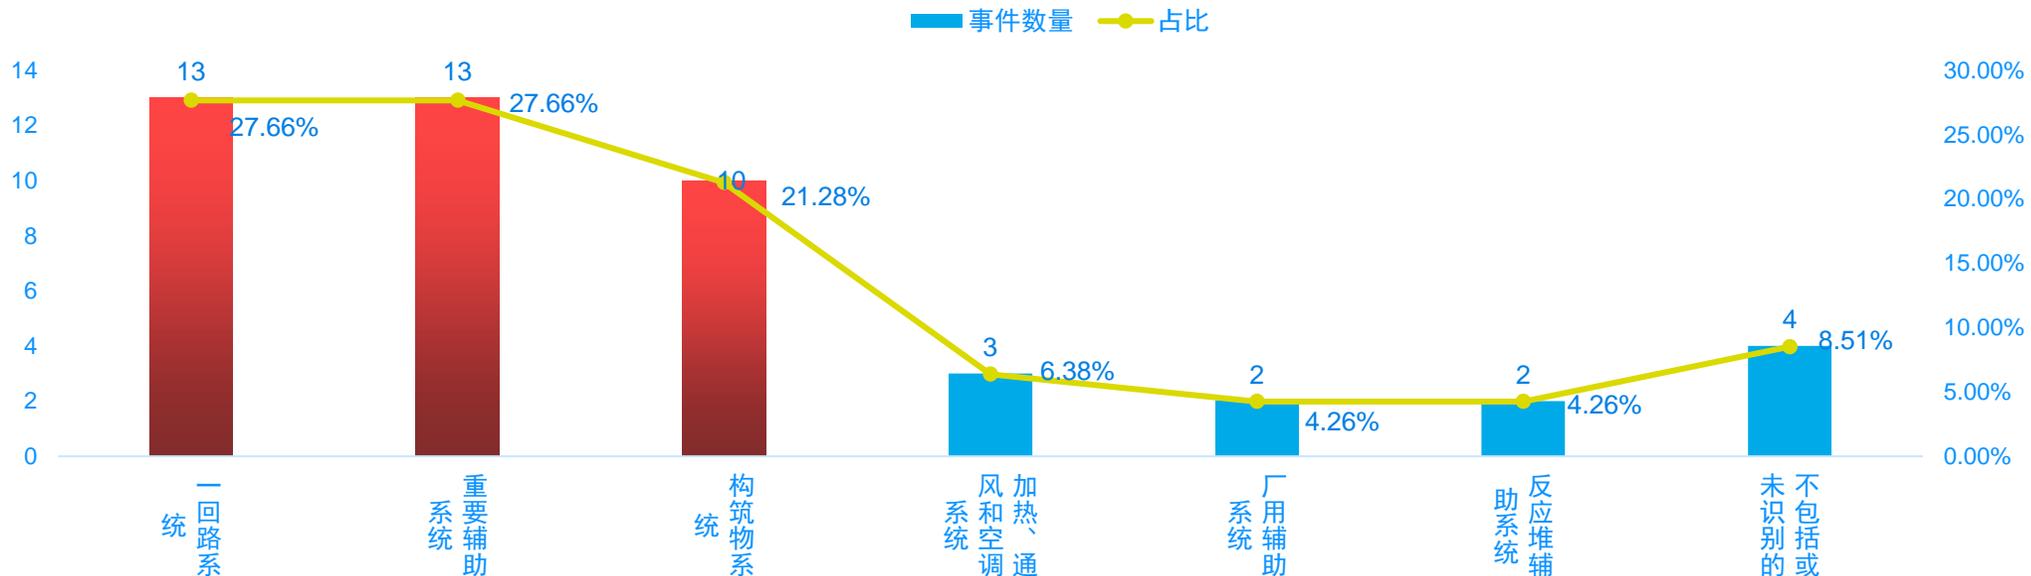
建造事件相关系统分布

2.1.事件相关系统分布

2019年-2021年共47起建造事件，结合WANO编码对涉及到的系统进行统计，分布如下图所示：

- ▶ **一回路系统和重要辅助系统**相关建造事件数量最多，均为13起，数量占比27.66%，主要是**机械部件**安装制作质量问题；
- ▶ 构筑物系统相关建造事件10起，数量占比21.28%，主要是各类**厂房墙体和插筋质量**问题。

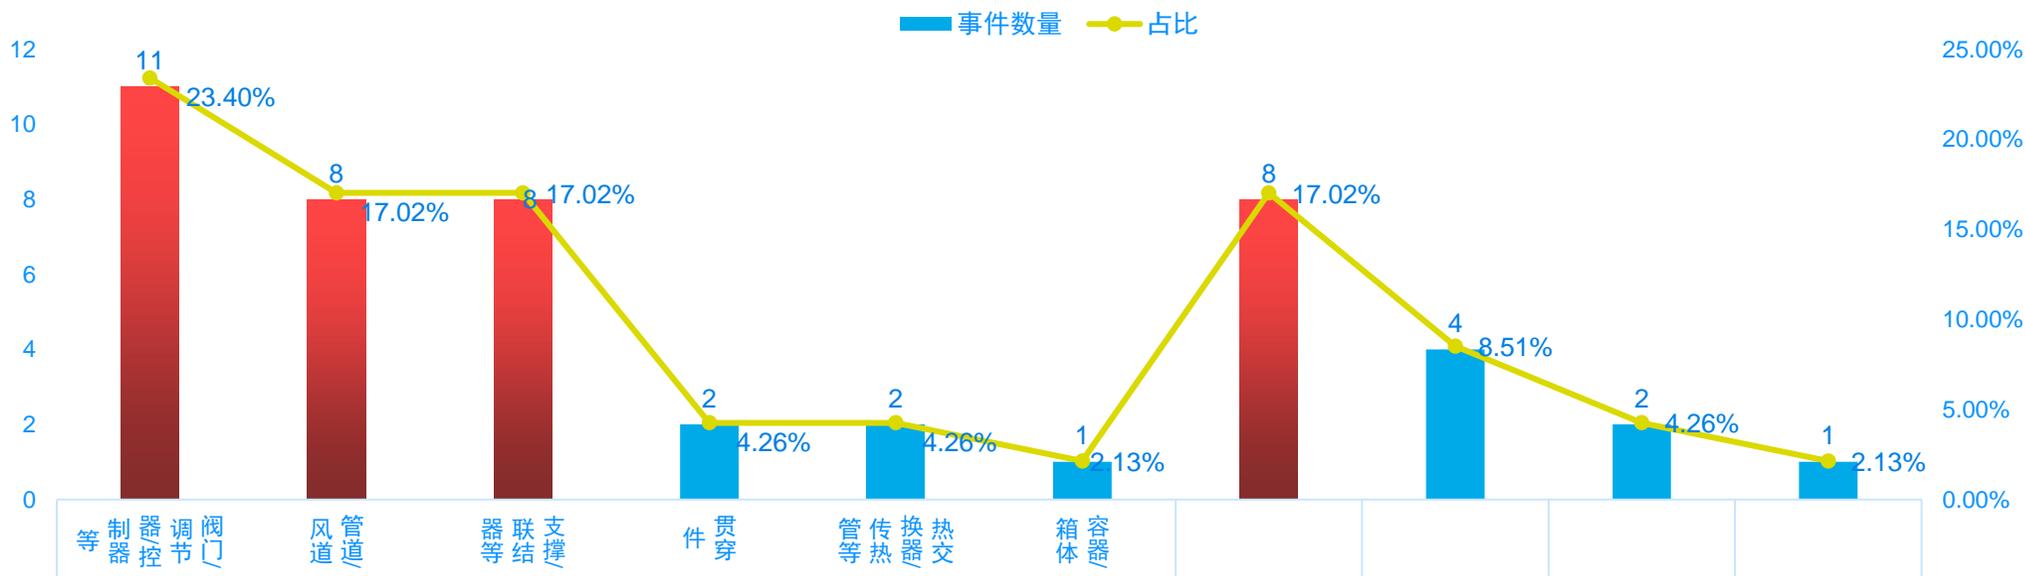
建造事件相关部件分布

2.2.事件相关部件分布

2019年-2021年共47起建造事件，结合WANO编码对涉及到的部件进行统计，分布如下图所示：

- 其他机械部件相关建造事件数量最多，共32起，总数量占比**68.09%**，其中阀门/调节器/控制器等部件相关事件11起，管道/风道、支撑/联结器等相关事件各为8起，数量占比分别为23.40%和17.02%；
- 土建相关建造事件8起，数量占比17.02%，主要是筑物系统相关的墙体和插筋质量问题。

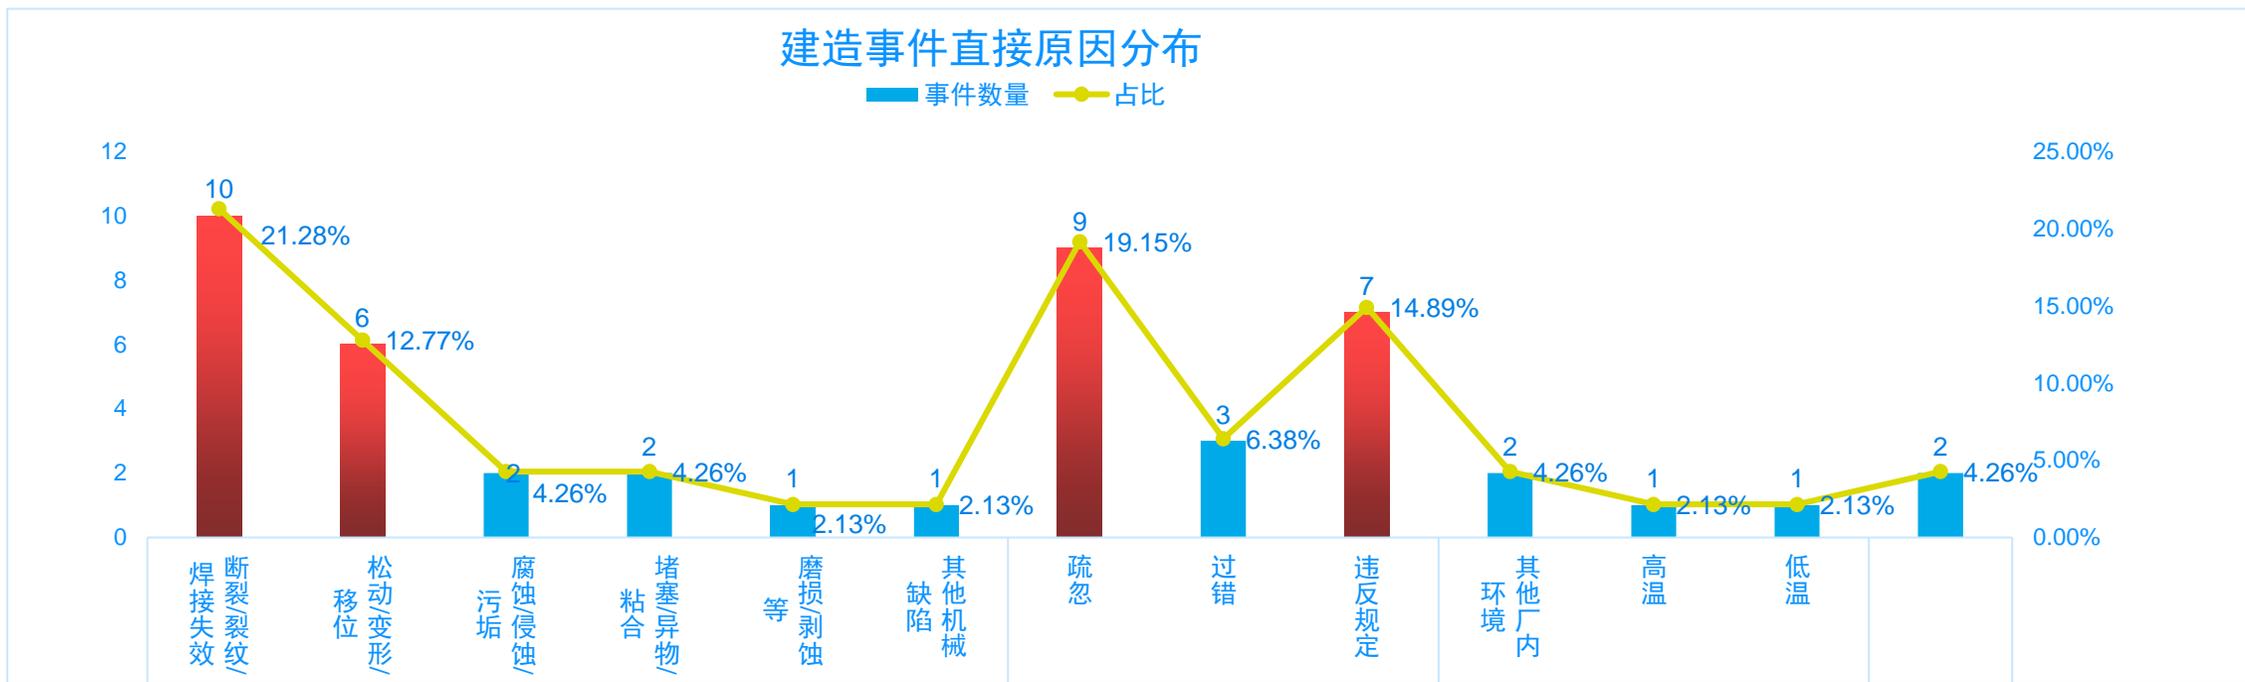
2.3.事件直接原因分布

2019年-2021年共47起建造事件，结合WANO编码对直接原因进行统计，分布如下图所示：

- 机械缺陷相关事件共22起，数量最多，总数量占比46.81%；主要是机械部件**断裂及裂纹、焊缝质量**等问题，相关事件数量10起，占比21.28%；其次是机械部件**松动、安装错位**等相关事件6起；
- 人因相关事件共19起，总数量占比40.43%，主要是人员**疏忽和违反规定**，相关事件数量分别为9起和7起。

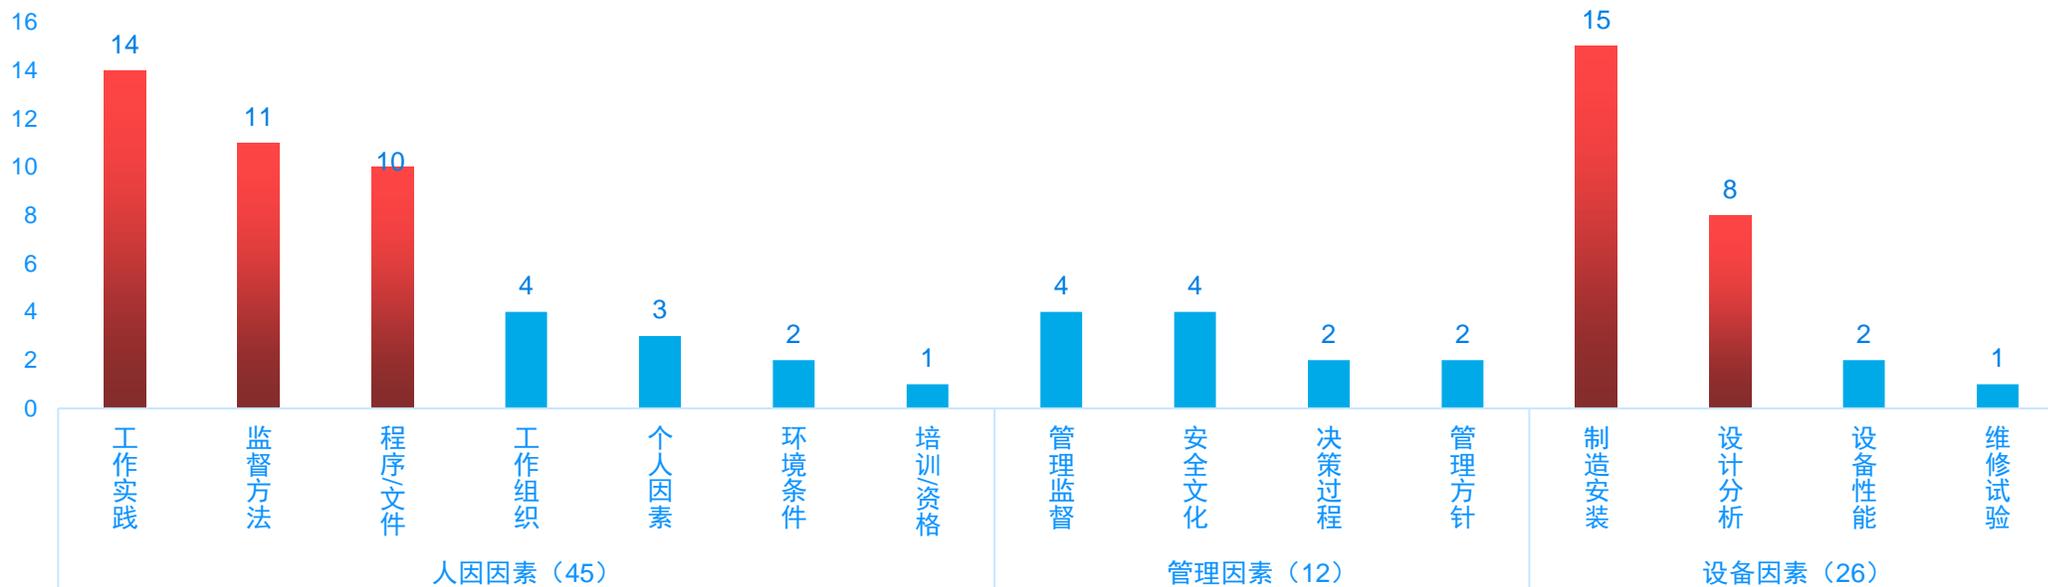
建造事件根本原因分布

2.4.事件根本原因分布

2019年-2021年共47起建造事件，结合WANO编码对根本原因进行统计，分布如下图所示：

- 人因因素相关事件共45起，数量最多，主要集中在个人工作实践、监督方法和程序文件三个因素；
- 管理因素相关事件共12起，主要是管理监督和安全文化两个因素；
- 设备因素相关事件共26起，主要制造安装和设计分析两个因素。

注：每起事件涉及多个根本原因

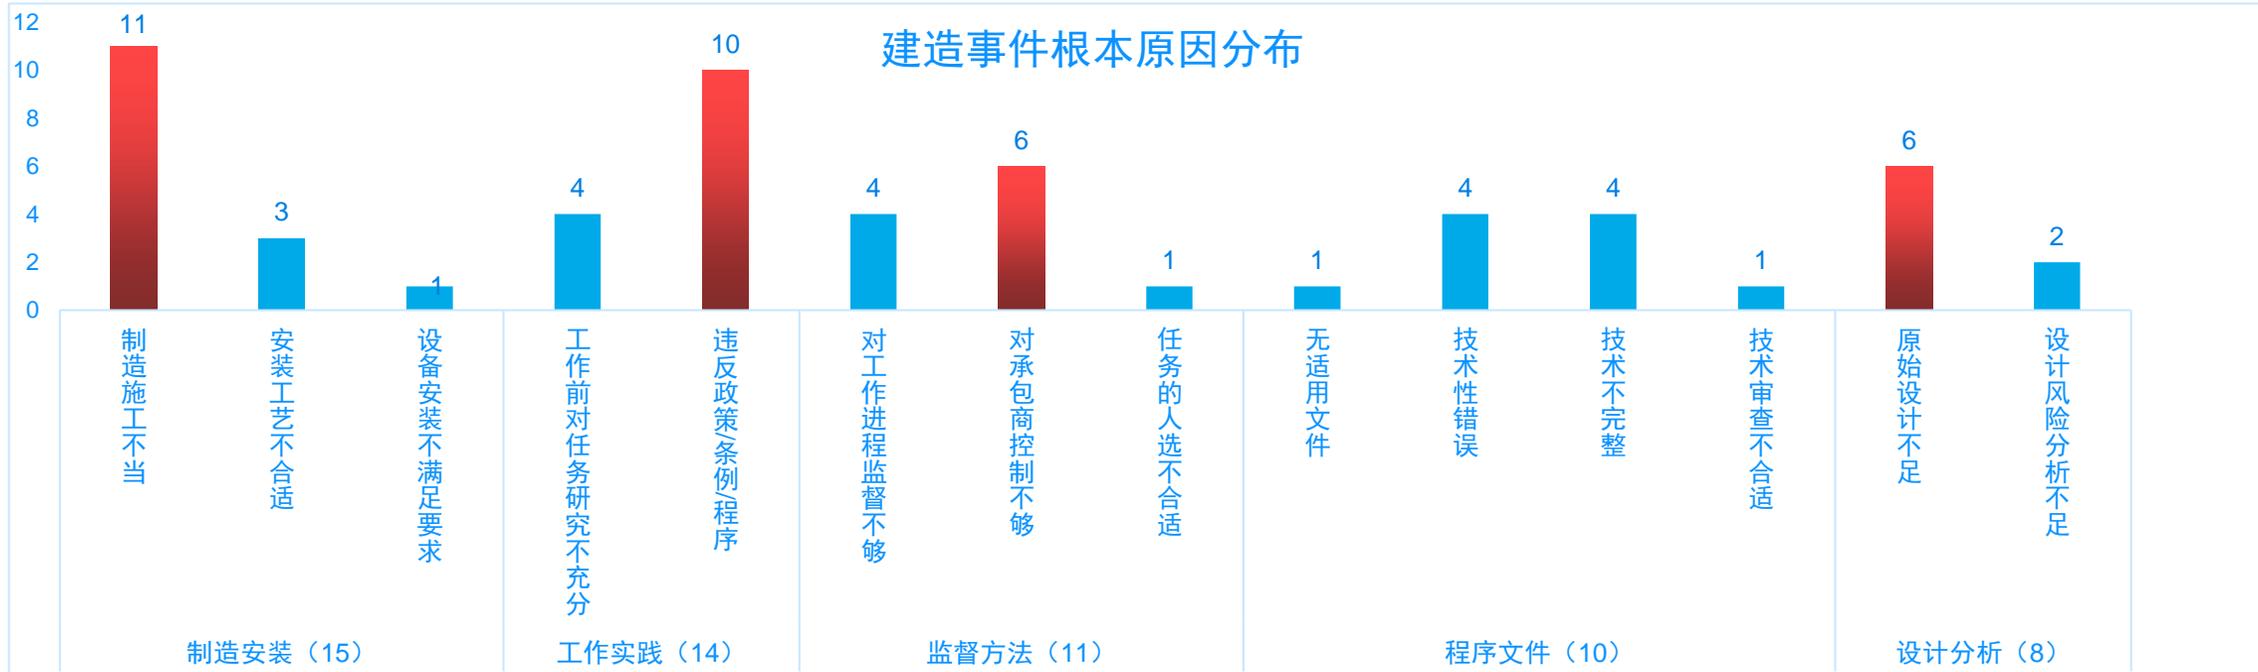
2.4.事件根本原因分布（续）

针对建造事件根本原因中五项主要因素进一步统计，分布如下图所示：

- 设备因素中，制造安装因素主要是设备制造施工不当，主要涉及环吊、设备焊缝、封头等；设计分析因素主要是原始设计不足，主要涉及控制棒驱动机构、蒸发器承重支承等；
- 人因因素中，工作实践因素主要是现场工作人员未按程序执行相关操作，工程方和电厂对现场施工过程监督不够，对承包商控制不足，另外质保体系、资质文件等管理程序不完整或错误。

注：每起事件涉及多个根本原因
